საქართველოს ტექნიკური  
უნივერსიტეტის მე-4 კორპუსში  
განლაგებული №18 ელექტრომექანიკის  
ლაბორატორიის ენერგოაუდიტის  
ანგარიში

30.11.2009

მომზადებულია მდგრადი განვითარების და პოლიტიკის ცენტრის მიერ ვინროკ  
ინტერნეშენალისთვის

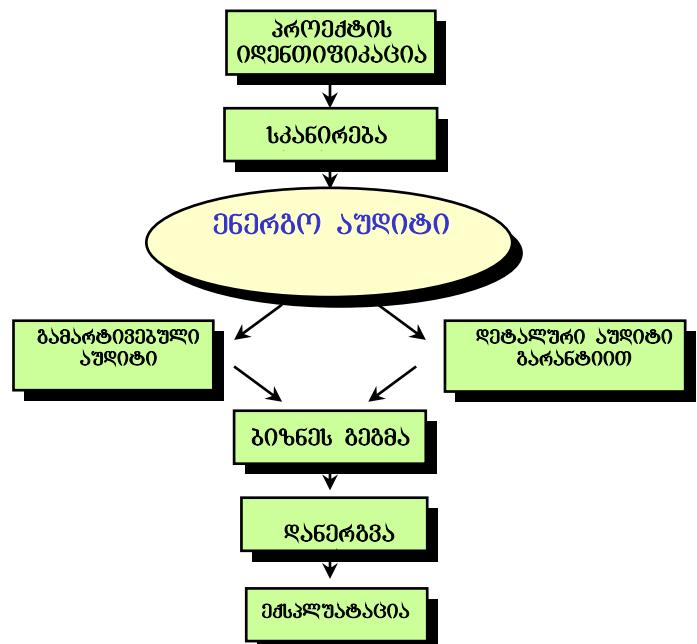
შესაბამისად პროექტის რეალიზაციის პროცესი იყოფა ექვს მთავარ ღონისძიებად, რომელიც წარმოდგენილია ქვემოდ მოყვანილ დიაგრამაზე.

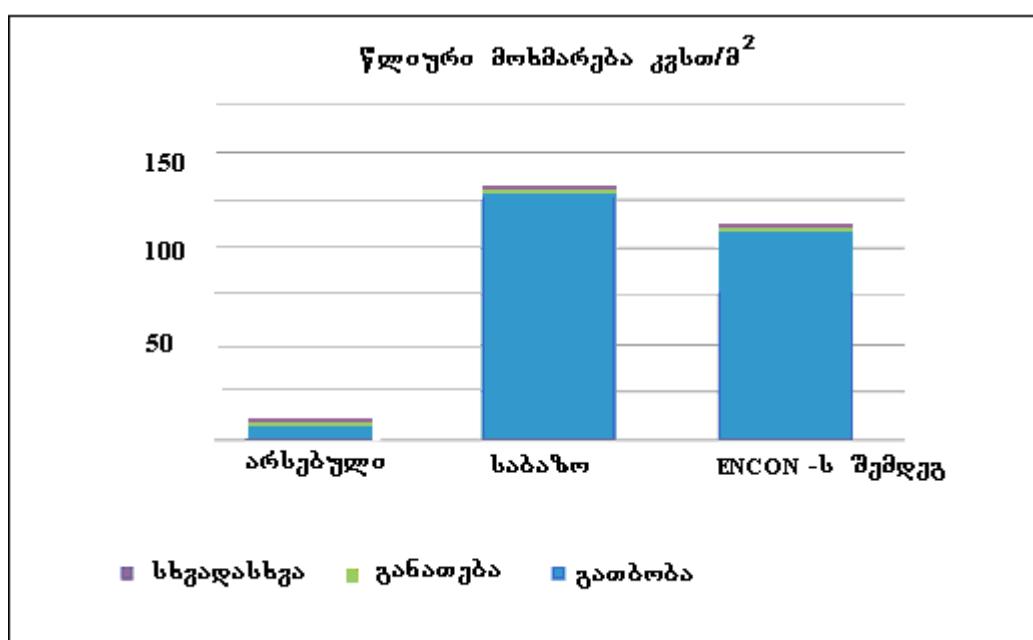
ნახატი 1. ENSI საკვანძო რიცხვების კომპიუტერული პროგრამით გამოთვლილი წლიური ენერგიის მოხმარება

სვეტში “საბაზო” მოყვანილია ენერგო მოხმარების ის მოცულობა, რომელიც საჭიროა დღევანდელ პირობებში შენობაში კომპორტული პირობების შესაქმნელად, ე.ი. ეს არის ენერგიის ის რაოდენობა, რომელიც იქნება საჭირო როდესაც გათბობის სისტემა ზამთარში იმუშავებს. უკანასკნელი სვეტი – “ენერგო ეფექტური ღონისძიებების და რეკონსტრუქციის შემდეგ” წარმოგვიდგენს ენერგიის მოხმარების შემცირებულ სიდიდეებს (ნახატი 1).

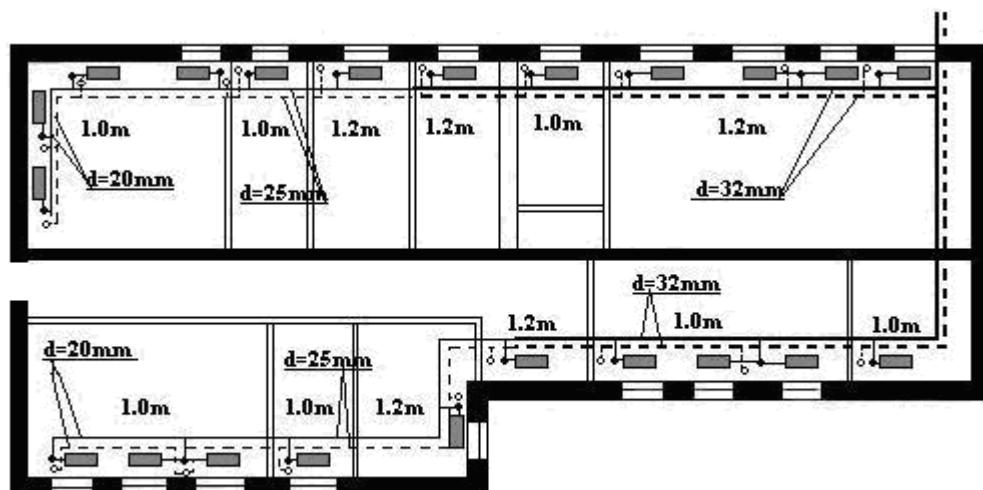
## გათბობის სისტემის ნახატი

№ 18 ელექტრომექანიკის ლაბორატორიის მიერ დაკავებული პირველი სართულის გეგმა ცენტრალური გათბობის სისტემის სქემით

გადაწყდა გათბობის თანამედროვე სისტემის დაყენება იმასთან დაკავშირებით, რომ ზამთრის სათავსის შიდა ტემპერატურა ნაკლებია კომფორტულზე. ამ მიზნით დაპროექტებული იყო ორმილოვანი თანამედროვე გათბობის სისტემა. საქვაბის მშენებლობა დაპროექტებულია სტუ მე-4 კორპუსის ეზოში. საწვავად შემოთავაზებულია ბუნებრივი აირი. ბუნებრივი აირის მიმწოდებელი მიღი გადის ლაბორატორიის უშუალ სიახლოვეში. ამ დონისძიებით გათვალისწინებულია ყველა ხარჯები, რომელიც თან ახლავს გათბობის სიტემის მონტაჟს, მ.შ. ქვაბის გამწოვი მიღით, რადიატორების, მიღების, სარქელების, მანომეტრების, ფილტრებისა და პროექტით გათვალისწინებული სხვა მოწყობილობის. ENSI საკვანძო რიცხვების კომპიუტერული პროგრამით გამოთვლა გვიჩვენებს, რომ ქვაბის სიმძლავრე უნდა დაახლოებით 40 კვტ-ს შეადგენდეს.
